Oker

Substancia známá - neznámá

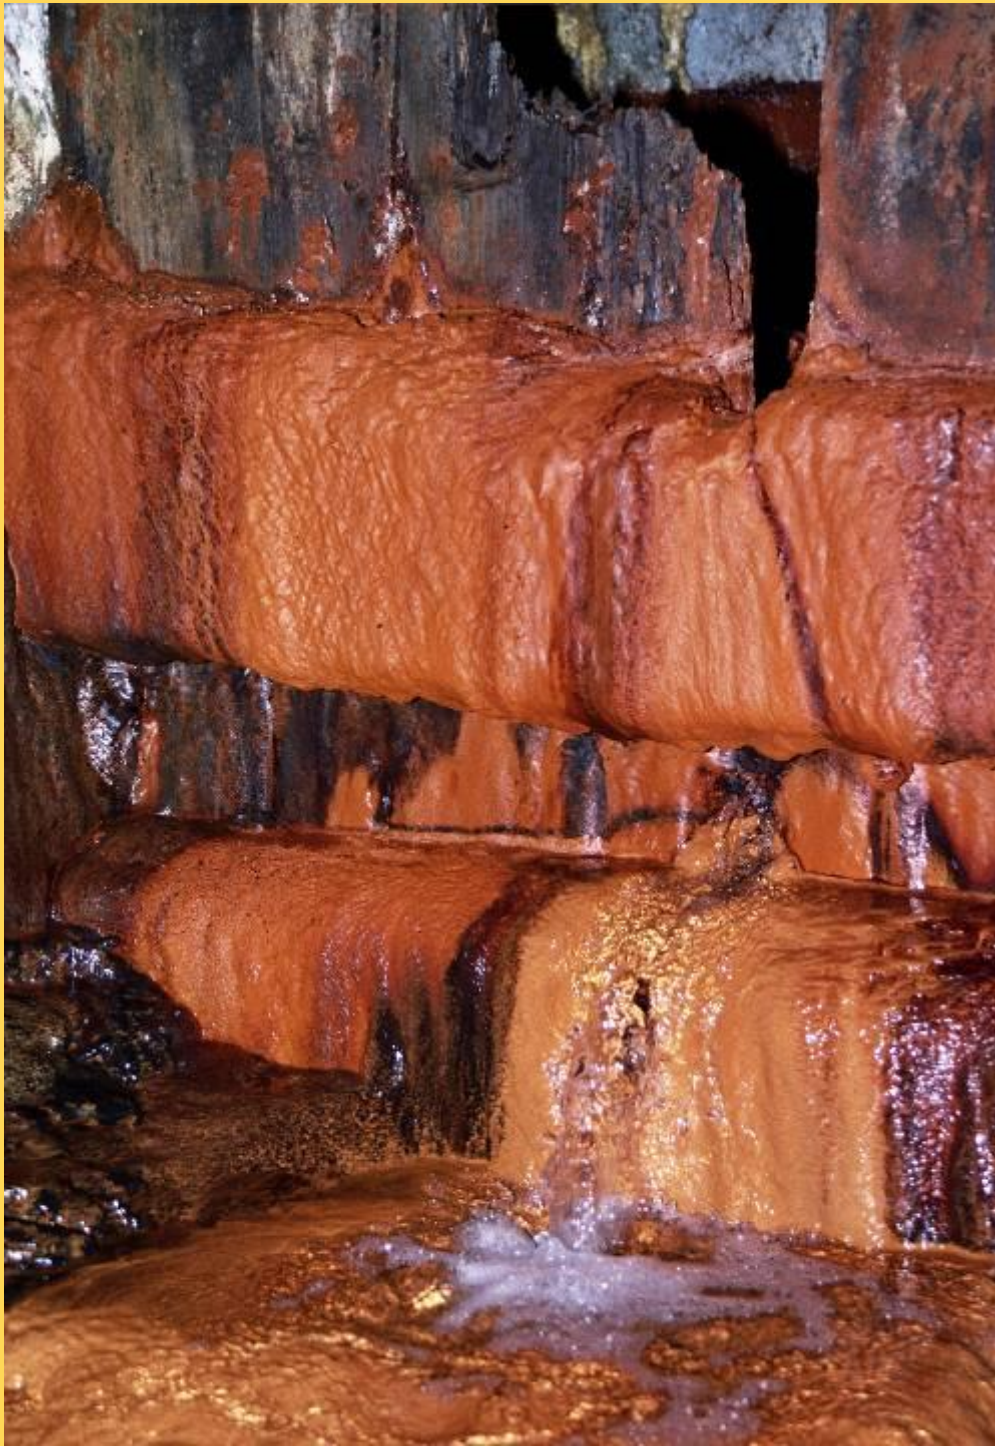
Na šachte Ferdinand (5. obzor) je okrom zaplnená pravdepodobne celá sledná chodba na žilu Zlatá. Na vyústení chodby do hlavného prekopu bola vybudovaná hrádza z dreva, ktorá je naplnená okrom až po okraj.

Hrádza na vyústení slednej chodby do prekopu v roku 1990

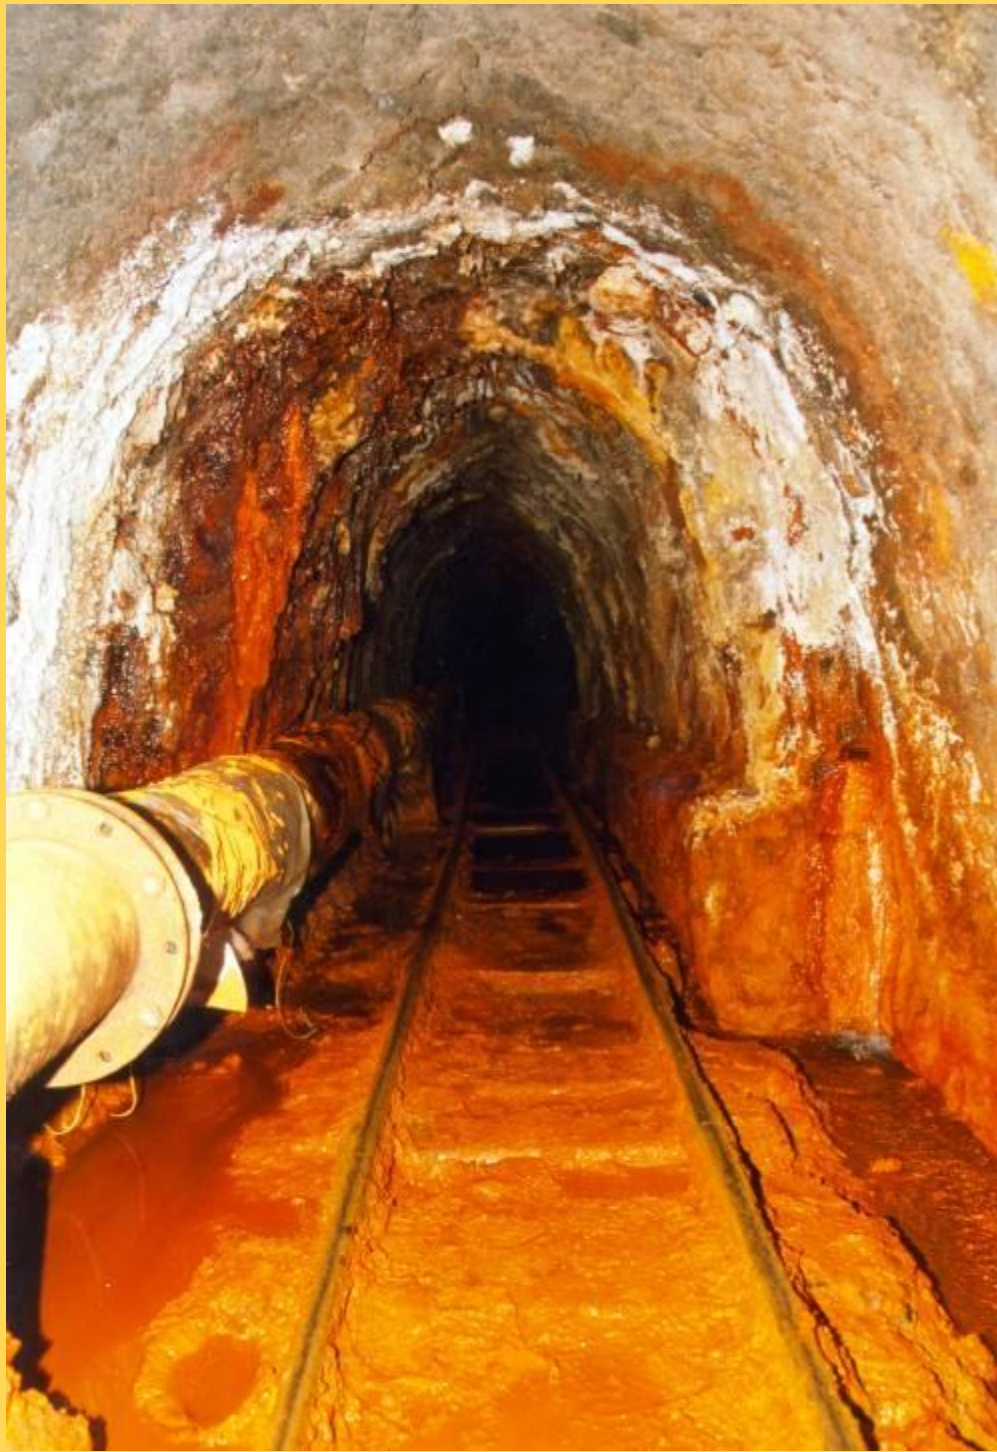
Nepriaznivá je aj situácia v prekope od šachty Ludovik na západnú vetvu dedičnej štôľne (tzv. Katarínsky prekop). V súčasnej dobe nie je priechodný rovnako ako veľká časť spojovacej chodby medzi šachtami Anna a č. IV (úroveň Hlavnej dedičnej štôľne).

Katarínsky prekop v roku 1990
